关于南(京)钢 180 m² 烧结机的纠偏

摘 要 南钢 180 m² 烧结机因基础不均匀沉降,引起烧结机跑偏,影响了正常生产。为解决此问题,该厂安排了一次为期 8 天的计划检修。本文介绍了这次检修中对于烧结机各部位(如直轨、滑轨、头尾部弯轨等)参数的检测、分析和调整。检修完成后,达到了烧结机运行的要求。

About the Pallets Runing Track Deflection Correction of 180m² Sintering Machine in NANGANG

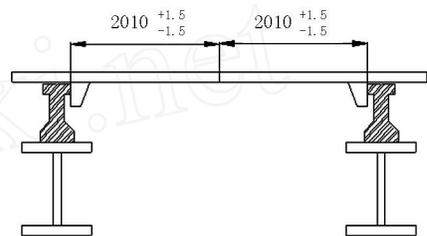
图 1 直轨技术参数图

- (1) 轨道直线度为 ± 3 mm
- (2) 两轨道跨距为 ± 3 mm
- (3) 轨道标高为 ± 3 mm

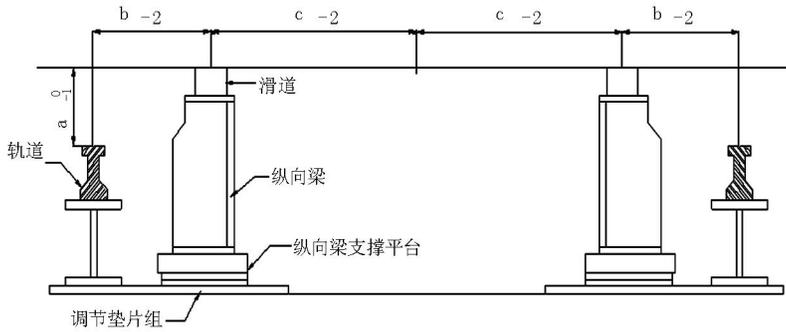
图2 滑轨和直轨调整技术参数图

- (1) 滑轨跨距为 ± 2 mm
- (2) 滑轨标高和直线度均为 ± 2 mm
- (3) 直轨与滑轨的水平间距为 ± 2 mm
- (4) 直轨与滑轨的垂直间距为 ± 1 mm

因滑轨磨损严重,此次全部进行更换。滑轨安装时,在纵向梁上以距烧结机中心线的尺寸为基准拉上准绳,安装成直线。特别值得注意的是,滑道安装时,两滑道之间不能有任何间距,应紧密接触,其示意图见图 8。

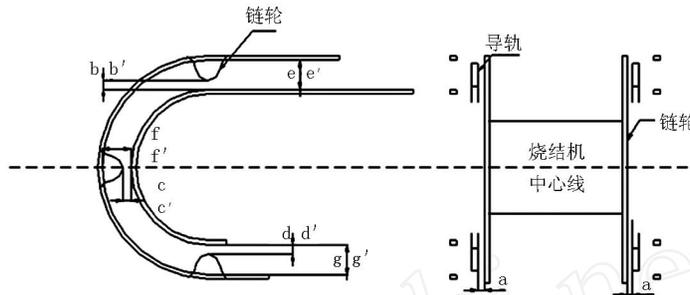
图3 头尾部弯轨技术要求

头轮参数 :a = 75 ;b = 8 ±1 ;c = 8.95 ±1 ;d = 12 ±1 ;e = 242 ;f = 247.8 ;g = 242

尾轮参数 :a' = 75 ;b' = 8 ±1 ;c' = 8.95 ±1 ;d' = 12 ±1 ;e' = 242 ;f' = 247.8 ;g' = 242

传动端 : a = 80、80、70 ; b = - 2 ; c = 8 ; d =

- 2 ; e = 255 ; f = 258 ; g = 265

非传动端 :a' = 70、75、80 ;b' = 4 ;c' = 10 ;d = 10 ;e' = 250 ;f' = 265 ;g' = 260

传动端 :a = 76、78 ;b = 3 ;c = - 7 ;e = 242 ;f = 267
非传动端 :a' = 75、76 ;b' = 5 ;c' = 8 ;e' = 256 ;

f' = 262

头尾部弯轨测量数据与标准相差较多,特别是尾轮弯轨下半部分两轨道间距过大,导致台车从尾部弯轨出来后发生叠肩,需要重点处理,调整到台车运行的要求。

尾轮弯轨变形量较大,两轨道间距出现了较大偏差,比设计值大了 25 mm,需进行调整。为此,先拆除轨道固定螺栓(内六角螺栓),根据设计标准的 c、d、e 值(即齿根距内轨的间距)调整内轨的位置,再根据 e、f、g 值调整上轨的位置,位置的调整通过增减轨道底部垫片来实现。轨道位置确定后,对其固定支撑进行检查,脱焊严重及变形的拆除重新制作,并对脱焊部位进行补焊。

传动端: $a = 74, 74, 76$; $b = 3$; $c = 3$; $d = 4$; $e = 254$; $f = 253$; $g = 245$

非传动端: $a' = 76, 76, 76$; $b' = 5$; $c' = 4$; $d' = 3$; $e' = 257$; $f' = 250$; $g' = 251$

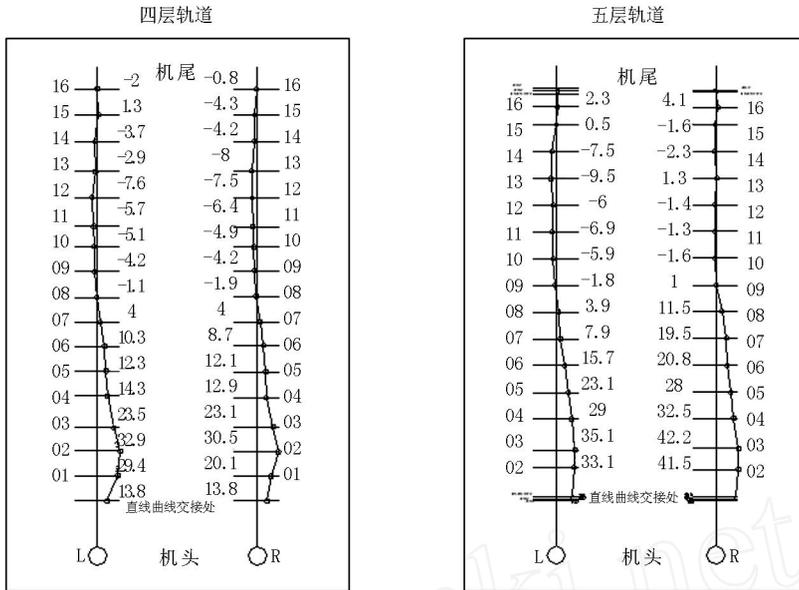
图 5 直轨直线度检测图

1) 直轨直线度检测数据(图5)

根据测量的数据我们可以看到,烧结机头轮往右边方向偏移,整个轨道呈 S 型,以前的中心标版已不能作为调整的标准,需重新确定中心线。因此,决定通过最小二乘拟合法确定新的中心线位置。

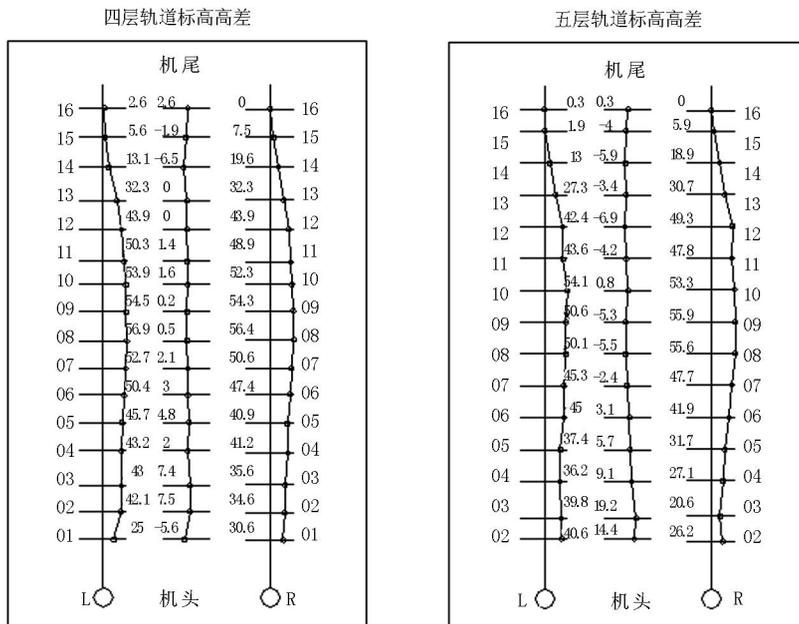
图 6 直轨标高检测图

2) 直轨标高检测数据(图6)

从测量数据可以看出,直轨和滑轨呈两头低中间高的趋势,且过渡平缓,头轮部分比尾轮部分约高 25 mm,中间部位比尾部高 55 mm,但数据变化平缓,两轨道之间的标高高差最大为 6 mm,能满足台车运行要求,经分析后决定不对直轨标高进行调整。

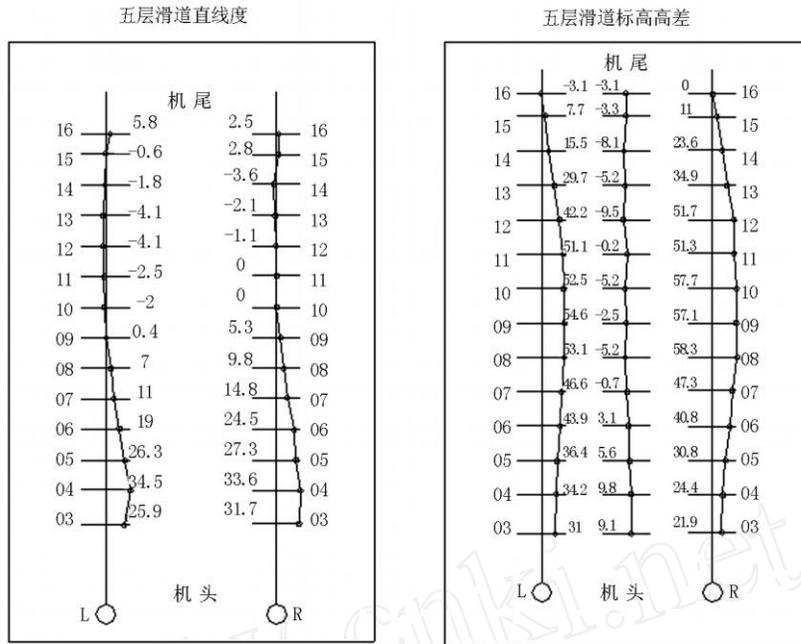
图 7 滑轨标高和直线度检测图

3) 滑道标高和直线度测量数据(图7)

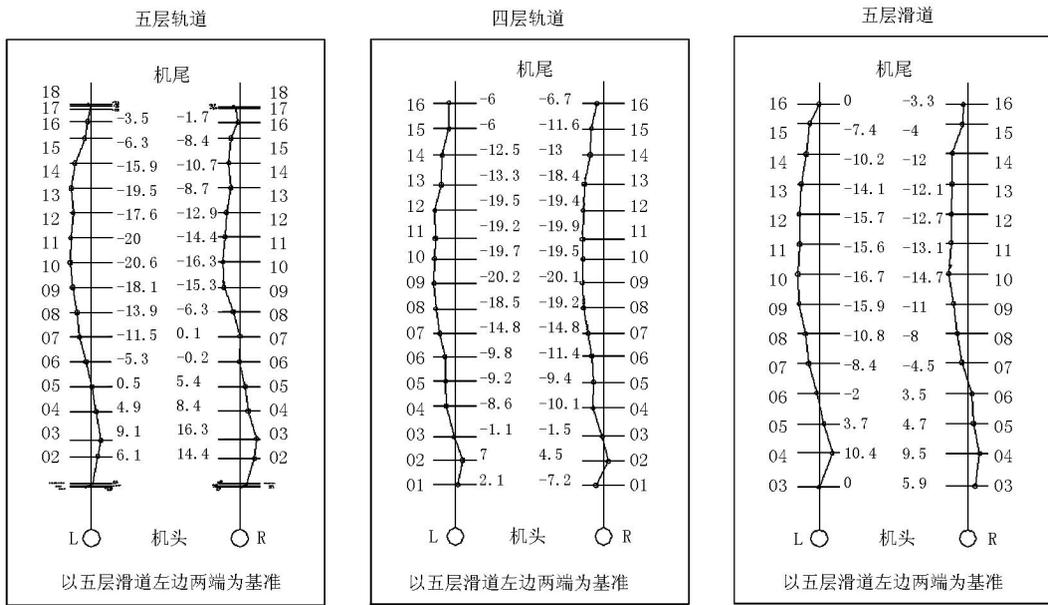
图9 直轨滑轨直线度调整示意图

四层五层轨道的直线度偏差较大,整个轨

道呈 S 型,需通过最小二乘拟合法来确定新的中心线位置。按拟合后的中心线调整轨道的直线度,通过调节轨道梁的位置来实现。具体做法是,拆除轨道梁固定螺栓,将轨道梁和轨道一起往需要调整的方向移动,然后固定轨道梁。调整数据见图 9。

由于整个直轨和滑轨轨距相差不大,基本处于平行状态,所以此次只将四层平台头部直轨部分做了适当调整,将直轨往传动端调整了 10 mm。
